Les remontées capillaires et la dégradation du rempart de Sidi Baba (Médina de Meknès)

[The capillary rise and degradation of Sidi Baba rampart (Medina of Meknes)]

Rabha Ajakane

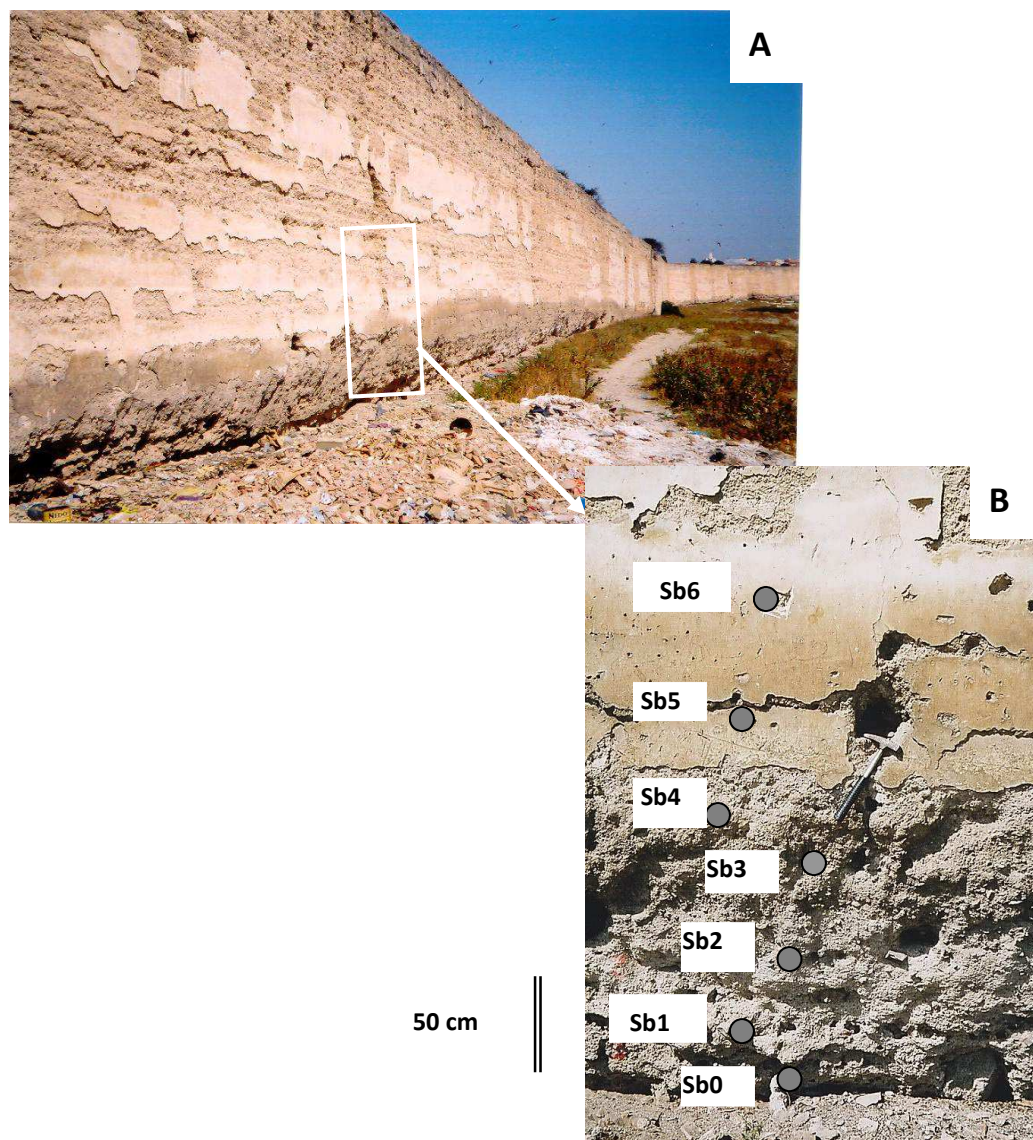
Fig. 1. Le rempart de Sidi Baba ; A : Vue d'ensemble, B : localisation des échantillons du pisé étudié.

Le rempart de Sidi Baba montre une frange humide très importante à sa base (Figure 1). Les paramètres petrophysiques mis en évidence dans ce travail montrent des fluctuations importantes tout au long du rempart, avec cependant une augmentation significative de la teneur en eau et de la porosité à la base qui s'accompagne d'une diminution des concentrations en carbonates. Du point de vue chimique, l'évolution du pourcentage pondéral de CaO et H₂O libre est similaire à celle de CaCO₃ et des teneurs en eau ; en revanche, il est inversement proportionnel à celui de la porosité. Par ailleurs, l'évolution des teneurs en SiO₂ diminue de la base vers le sommet du profil en accord avec les conclusions de l'étude pétrographique qui montre une relative abondance des grains de quartz à la base du rempart par rapport à son sommet. Cette configuration indique que la circulation des eaux météoriques dans le profil se fait de manière ascendante par capillarité. L'analyse par DRX de la phase argileuse a mis en évidence la prédominance de la smectite (80%), argile gonflante par excellence par rapport à la kaolinite (20%). Un tel pisé riche en smectite, lorsqu'il est imbibé d'eau, peut faire apparaître d'importantes dilatations différentielles. Ce phénomène est à l'origine de nombreux décollements qui affectent le matériel le long de la muraille et qui est largement répandue au-dessous de la frange capillaire.

L'abondance des vides et des fissures (figure 1 et 2) ainsi que les faibles teneurs en carbonates relativement à celles du quartz dans la base du profil sont autant d'arguments en faveur d'une importante dissolution et lessivage des carbonates par les phénomènes de capillarité dans cette partie basale de la muraille. Les remontées capillaires mettant en solution le matériau à la base du rempart seraient responsables de la recristallisation et de la concentration de la calcite à des niveaux supérieurs tout en colmatant la porosité.

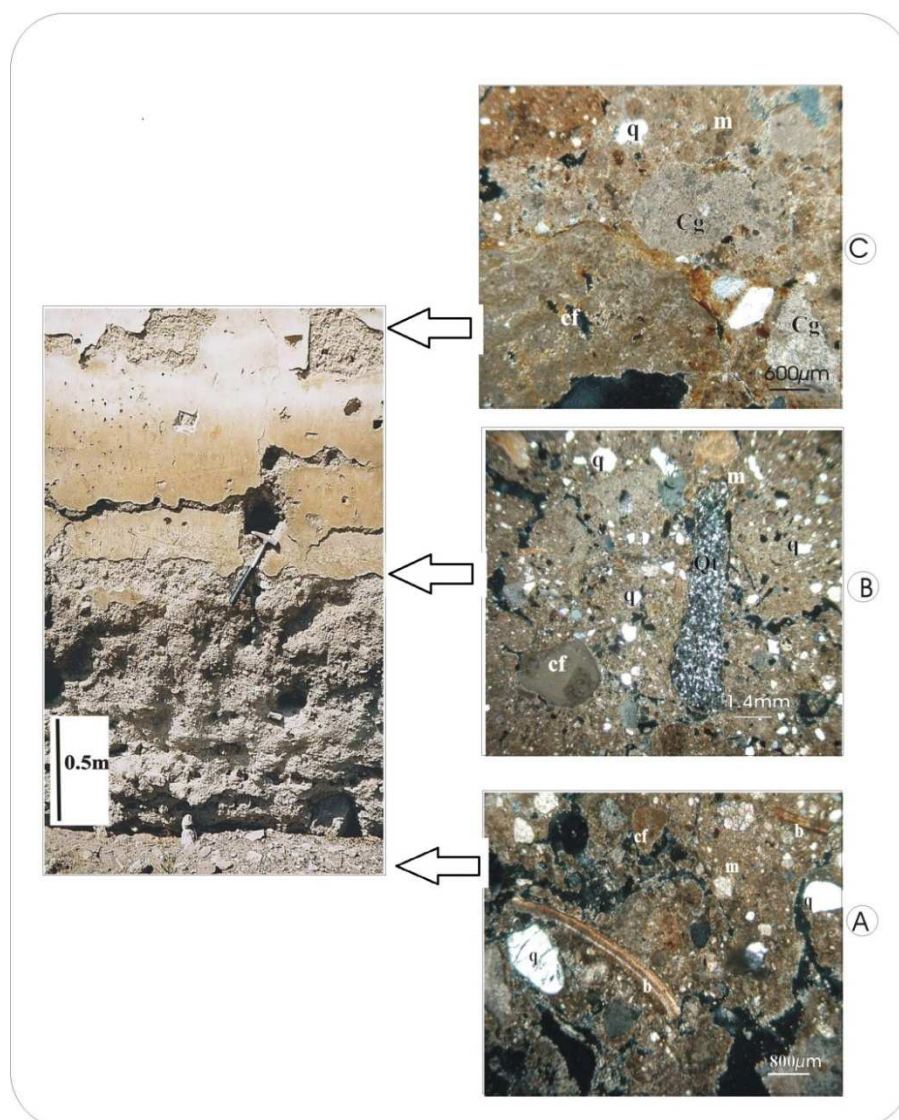
Des lames minces ont été réalisées dans les différents échantillons prélevés sur la muraille de Sidi Baba. Les observations au microscope polarisant (figure 2) montrent une matrice micritique dans laquelle baignent des éléments figurés constitués d'agrégats de calcaire fin, de grains de quartz, de calcaire cristallin, de calcaire gréseux et de fragments de bois. Le quartz se présente en grains anguleux à sub-anguleux de taille variable. A la base du rempart, la proportion des grains de quartz est plus importante par rapport au sommet du profil. La base du profil est riche en vides, on y rencontre des vacuoles et des fissures développant une porosité ouverte importante [5].

Fig. 2. Caractères microscopiques du pisé du rempart de sidi baba (A : la base, B : milieu, C : sommet du profil)

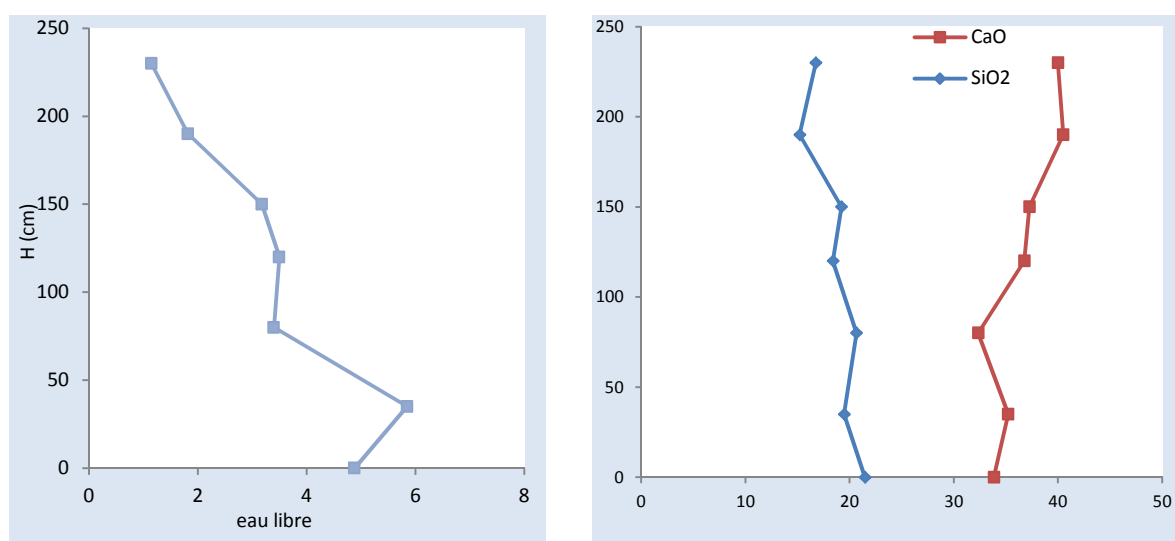
Fig. 5. Evolution de SiO₂, CaO et eau libre le long du profil étudié.

L'eau libre (Figure 5), d'origine météorique, semble être plus abondante à la base du profil (6%) qu'à son sommet (1%). Cette configuration indique que la circulation des eaux météoriques dans le profil se fait de manière ascendante par capillarité.

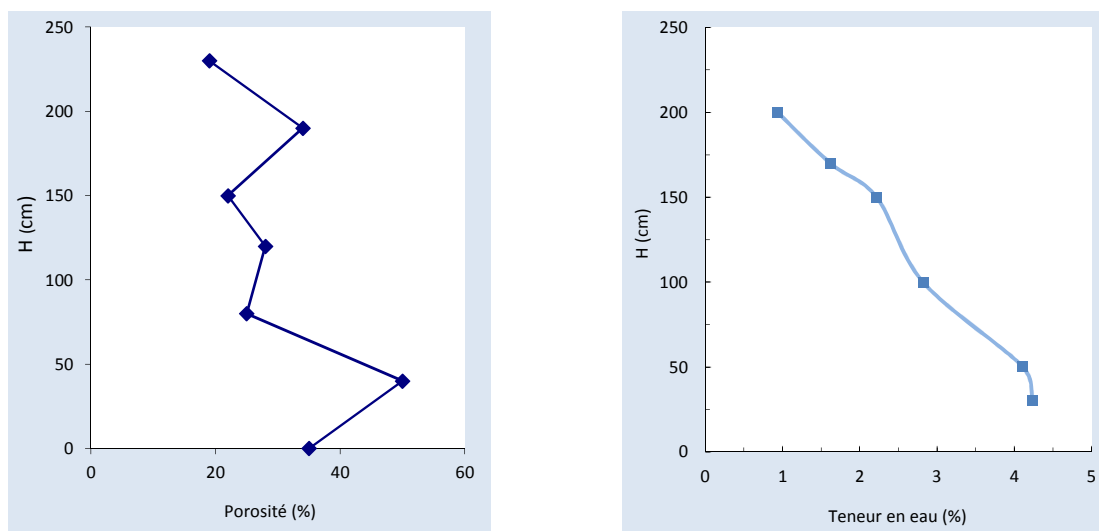
Le long du profil du rempart de Sidi Baba, la porosité et la teneur en eau évoluent dans le même sens. La porosité est de 40% à la base et diminue à moins de 20% au sommet. De la même manière le pourcentage d'eau à la base du profil dépasse 4%, alors qu'il avoisine 1% vers 2m de hauteur. L'évolution et la variation de la porosité précédemment décrites est certainement à mettre en relation avec les remontées capillaires responsables des teneurs élevées en eau à la base du profil.

Fig. 6. Evolution de la porosité et de la teneur en eau le long du profil de la muraille de Sidi Baba

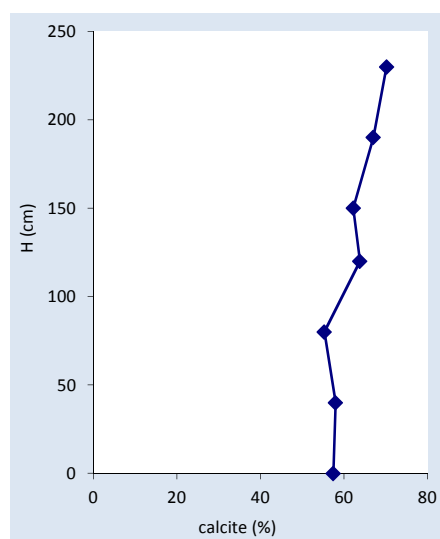
Fig. 7. Teneur en carbonates le long du profil de la muraille de Sidi Baba.

Le tableau ci-dessus (tableau 3) donne le pourcentage des carbonates dans chaque échantillon du pisé du profil de Sidi Baba. Le pourcentage des carbonates dans ces échantillons montre une augmentation régulière de la base vers le sommet. Il avoisine 57.5 % à la base et augmente progressivement pour atteindre 70% vers 2,3 m de hauteur. On retiendra que le pourcentage des carbonates est inversement proportionnel à celui de la porosité ainsi qu'à la teneur en eau. Cette évolution corrobore l'hypothèse d'une dissolution du matériau suite à des circulations ascendantes des eaux.
