Facteurs environnementaux dégradants des cours d'eaux urbains : Cas de la rivière N'djili à Kinshasa (RDC)

[Environmental factors degrading of the urban waters courses : Case of the river N'djili in Kinshasa (DRC)]

Joseph M. Kakundika¹, Dieudonné E. Musibono¹, Yvonne I. Saila², and Thierry T. Tangou¹

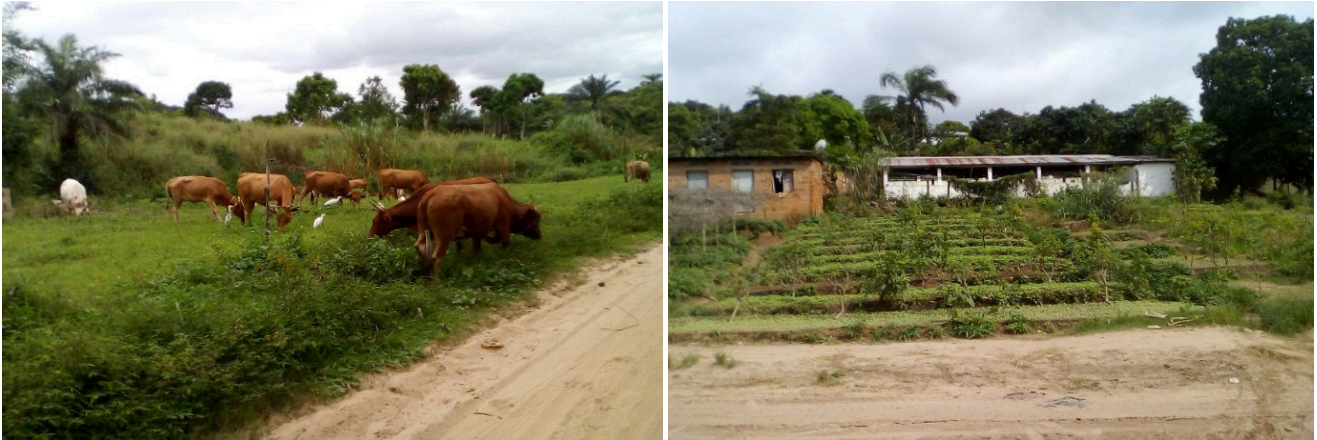
Photos 1 et 2 : Elevage au sein du Bassin versant de la rivière N'djili

Il est observé dans notre milieu d'étude que l'élevage se pratique essentiellement le long des rivières aux fins de faciliter l'abreuvement et les rejets des eaux usées. Ces deux images montrent d'une part, des vaches détachées de leurs fermes se trouvant sur la berge de la rivière Lukaya et conduites à cet endroit pour brouter toujours sur la berge de ladite rivière. Les bergeries aperçues dans la photo 13 sont des endroits d'hébergement des porcs et de la volaille (poules, canards, pintades, cailles, etc.) ; toujours dans les périmètres rapprochés de la rivière Lukaya. Il s'agit des photos qui représentent un échantillon au énième de cette activité dont les excréments et fientes sont vendus ou rejetés directement (pollution ponctuelle) ou indirectement (pollution diffuse) dans les cours d'eau. Le fait de toilette de ces lieux d'élevage entraîne des écoulements du liquide souillé par les urines et les excréments des bêtes et fiente de volaille, mais aussi contaminé aux produits vétérinaires utilisés dans le traitement ou la prévention des maladies et également des produits d'alimentation de ceux-ci (fourrage, foin, etc.). Le lisier de porc est 75 fois plus polluant que les eaux usées domestiques brutes (Archer, 1992). Les pollutions dues à l'élevage peuvent affecter à la fois le milieu naturel, les animaux et les plantes. En 2006, l'Organisation des Nations Unies pour l'alimentation et l'agriculture (FAO) a décrit l'élevage comme «un des contributeurs les plus importants à la plupart des graves problèmes environnementaux actuels». Selon cette organisation, en Amérique, l'élevage bovin est responsable d'environ un tiers de l'azote et du phosphore qui se répandent dans les eaux douces du pays. L'élevage produit aussi des agents pathogènes comme la bactérie *E. coli*, des métaux lourds et des pesticides (Tangou T., 2016 et [http : www.cinf.fr/impacts-elevage-industriel/pollution](http://www.cinf.fr/impacts-elevage-industriel/pollution)). Ces contaminants sont une menace imminente pour la santé de l'homme ainsi que celle d'autres animaux et végétaux.

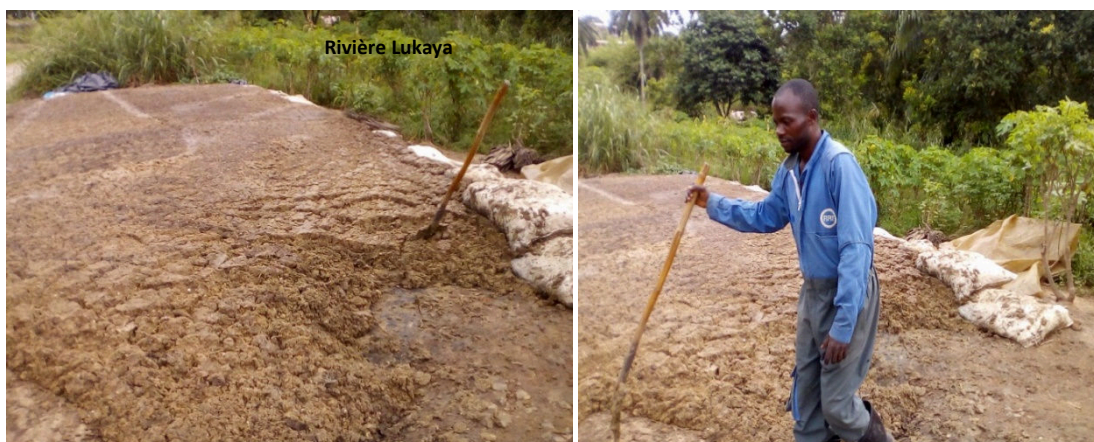
Photos 3 et 4 : Exposition de la fiente des volailles et excréments des bêtes le long des rivières

Les animaux d'élevage produisent chaque jour des grandes quantités de déchets riches en azote et en phosphore susceptibles d'être utilisées comme fumier pour reconstituer le sol de certains nutriments. Il faudra penser, néanmoins à leurs traitements préalables pour éliminer certaines substances pathogènes qui les accompagnent. Ce qui est constaté ici est que, les paysans s'approvisionnent directement dans les bergeries et poulaillers et exposent les produits de leur commerce aux bords des rivières pour fournir leur clientèle (les maraichers) dont les jardins se trouvent le long des berges des rivières. A ce sujet, P.F. Chabalier (2015) estime que : « l'apport de matières organiques sur les cultures est une pratique de recyclage qui peut être considérée comme durable si elle est réalisée dans le respect des réglementations et du conseil agronomique. L'azote et le phosphore, nutriments essentiels, peuvent être à l'origine de graves problèmes, quand par exemple ils se retrouvent dans les cours d'eau en excès. Cela provoque la prolifération d'algues qui monopolisent l'oxygène présent dans l'eau ; ce qui peut tuer les plantes et les animaux, voire laissé de vastes « zones mortes » dans lesquelles peu d'espèces peuvent survivre. Par ailleurs, par oxydation en présence des bactéries aérobies dans l'eau, l'azote peut subir plusieurs transformations en produisant une gamme de substances dangereuses à la vie dont l'ammoniac, le nitrite par exemple. ([http : www.cinf.fr/impacts-élevage-industriel/pollution](http://www.cinf.fr/impacts-élevage-industriel/pollution)); phénomène qui peut acidifier les eaux de surface et souterraines qui constituent pourtant la plus grande source d'approvisionnement en eau de consommation humaine.

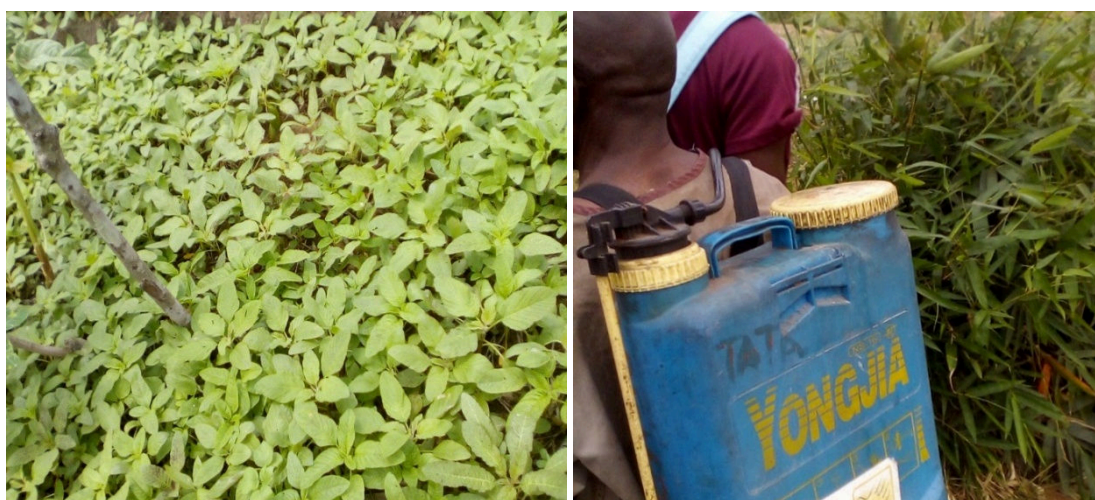
Photos 5 et 6 : Usage d'engrais et pesticides dans les jardins le long des rivières Lukaya et N'djili

Les maraichers font usage des pesticides et engrais chimiques pour entretenir leurs jardins potagers et assurer la croissance rapide de leurs cultures. C'est ce que représentent les images ci-dessus. D'une part un jardin de 7 jours seulement depuis le repiquage et dont la récolte se fera dans les 7 jours qui suivent (témoignage du propriétaire), et d'autre part une personne qui fait quotidiennement la ronde des concessions agricoles pour proposer la désinfection ou la désinsectisation chimique des jardins des tiers. Des engrais à base du trio azote, phosphate et potassium (NPK) et insecticides sont vendus sur les lieux de jardinage.

Les engrais chimiques sont des produits de fertilisation rapide qui sont administrés aux cultures en vue d'augmenter leur rendement. Mal assimilés par les plantes, ils sont responsables d'une pollution massive des sols, mais sont surtout la cause majeure de pollution des eaux souterraines par percolation ou infiltration et des eaux de surface par ruissellement ([http : www.cinf.fr/impacts-élevage-industriel/pollution](http://www.cinf.fr/impacts-élevage-industriel/pollution)). Comme déjà dit, les substances azotées et phosphorés contribuent à l'eutrophisation des cours d'eau tandis que les pesticides possèdent des effets rémanents pour la plupart dangereux (<https://www.futura-sciences.com>).

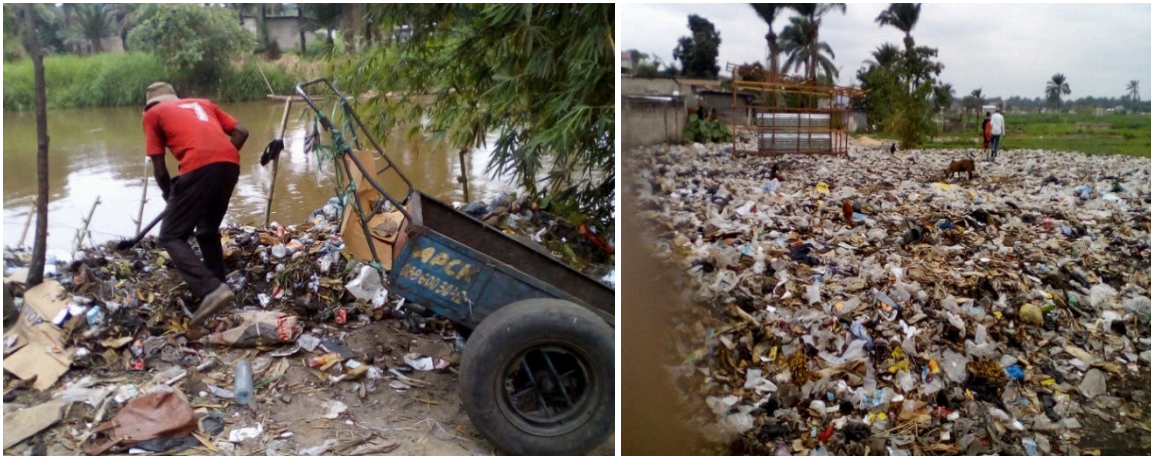
Photos 7 et 8 : Rejets sauvages des immondices dans et sur la berge de la rivière N'djili

Les rivières qui traversent les grandes villes africaines sont des dépotoirs à ciel ouvert sinon des poubelles libres et sans coût. Ce que nous observons dans les photos ci-dessus, nous fait penser à « un bien sans maître ». en effet, on peut s'imaginer d'où seraient les responsables municipaux, les services de lutte contre l'insalubrité ou les services d'hygiène et les autres services de l'état ou même les populations éprises d'un sens élevé de patriotisme lorsqu'un individu, muni d'un engin comme celui-ci, débarque sur une rivière d'aussi grande importance que la rivière N'djili pour y déverser des immondices. Le second dépotoir se trouve non loin du boulevard Lumumba et prêt du captage de la RÉGIDESO. Ce qui est jeté dans un dépotoir n'est pas exactement connu ! Dans une ville où l'éthique environnementale est bafouée par sa population et dont le contrôle et suivi environnemental ne constituent pas la priorité de l'autorité compétente, tout est jeté dans la nature sauf rien. Les décharges contiennent une grande quantité des déchets divers dont les rejets organiques font partie. L'on peut voir dans ces photos des solides secs mais aussi des solides biodégradables desquels peuvent jaillir un liquide (lixiviat) auquel peuvent s'adsorber des substances toxiques (Hg, Pb, Cd, Cu, Zn, Al, amiante, etc.) présents dans ce mélange de déchets aux origines multiples (ménages, industries, construction, hôpitaux, commerce, agriculture, etc.). Lorsque l'eau reçoit une grande quantité de polluants, l'oxygène dissous est détruit graduellement tandis qu'elle passe à l'état d'anaérobie lorsque celui-ci est détruit complètement ; pendant ce temps l'autoépuration n'est plus possible et la pollution devient chronique.

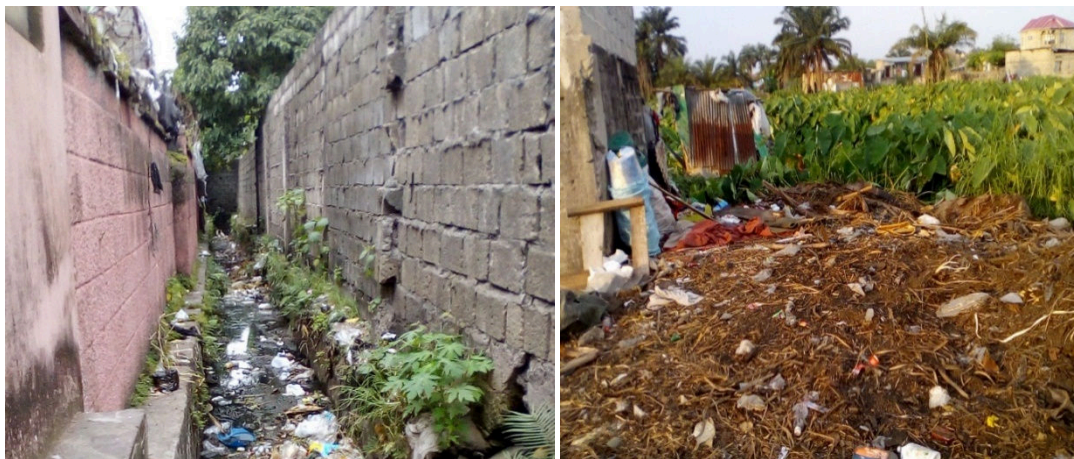
Photo 9 et 10 : caniveau bouché coincé entre deux murs + hangars d'occupation anarchique au sein du BSN

Les normes ne sont pas respectées dans la plus part des constructions à Kinshasa. Une voie de canalisation d'eaux usées ne pourra jamais être coincée entre deux parcelles voisines ou deux lotissements, sinon son entretien devient hypothétique. D'autre part l'endroit où jonche les constructions est un milieu humide sur la berge de la rivière N'djili qui est vendu

malencontreusement mais où les maraichers ne pouvaient cultiver qu'en saison sèche à cause des inondations récurrentes mais bénéfiques pour la reproduction des poissons (zone humide). Ces types de construction favorisent les riverains à transformer leur milieu direct en dépotoir et lieu de rejet des matières fécales. Les constructions anarchiques sont donc un réel fléau principalement pour les habitants eux-mêmes de ces types de quartiers, et secondairement pour les villes qui l'abritent, du fait de son existence. Les problèmes écologiques dues aux constructions anarchiques le long des rivières (qui traversent les villes des PVD) sont notamment : la pollution par les rejets directs des immondices et des eaux usées y compris les eaux vannes (eaux de WC et urines) dans la rivière, les inondations persistantes, l'augmentation du niveau des rivières (volume d'eaux important) en cas de pluie (Kyana J. 2010).

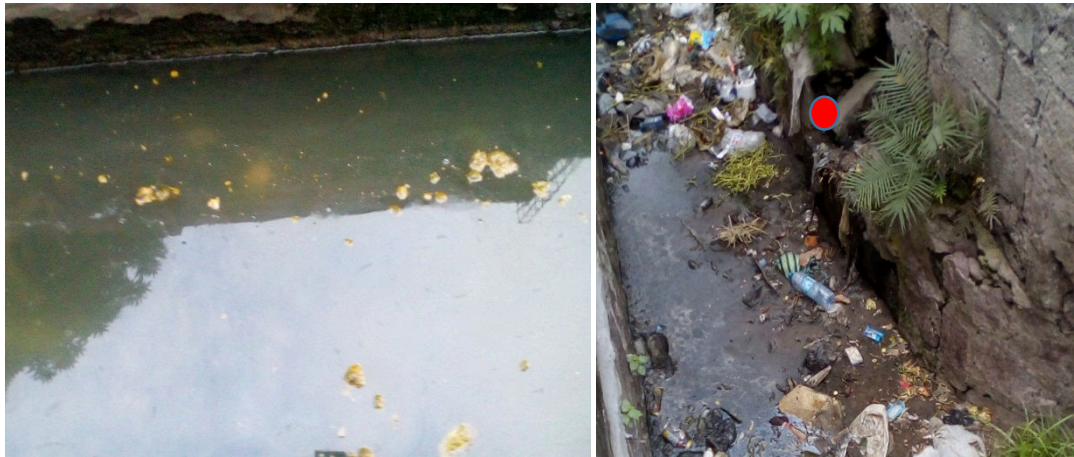
Photo 11 et 12 : Matières fécales humaines fraîches et connexion désordonnées dans les rivières et conduits d'eaux usées.

Les matières fécales sont le résidu de la digestion des substances ou particules non assimilées et masse de bactéries du tube digestif, expulsé par l'anus lors de la défécation et dont la consistance varie selon l'espèce, l'alimentation et la santé de l'individu. Les matières fécales fraîchement éjectées surnagent au-dessus des eaux de la rivière N'djili, tandis qu'un tuyau de rejet des eaux d'un WC débouche directement sur une voie de canalisation des eaux usées à moins d'un décimètre de la rivière N'djili. Ces eaux usées non traitées sont directement évacuées dans le milieu naturel sans aucun prétraitement. Ce type de rejet est susceptible d'apporter dans les eaux des rivières des substances pathogènes, causes de plusieurs épidémies à Kinshasa telle que le choléra qui témoigne l'absence d'hygiène et d'assainissement, fruit d'une négligence accrue de toutes les couches de la population Kinois (Paul Inès Feudjeu Defo, 2012 et Tangou T., 2016).

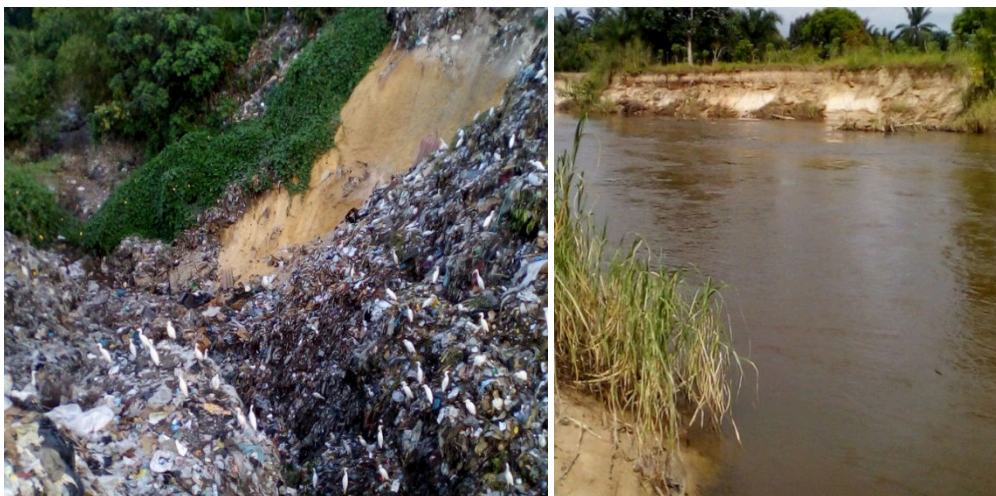
Photos 13 et 14 : ravin transformé en dépotoir et érosion des sols à l'intérieur de la rivière N'djili

Des têtes d'érosions dues à la mauvaise canalisation des eaux de pluie ou à la défectuosité des structures de canalisation de ces eaux affectent plusieurs quartiers de la ville de Kinshasa. Elles sont cause non seulement de la destruction d'habitations des paisibles citoyens, mais aussi de ravinement des matériaux sableux qui jouent un rôle négatif sur l'utilisation des eaux des rivières. Ces ravins causés par ces érosions sont utilisés par les populations riveraines comme dépotoirs publics au motif d'empêcher leurs progressions. Cependant, réaliser sans encadrement des experts (d'enfouissement des déchets), cette activité devient cause d'un nouveau problème de pollution pour les riverains et pour l'ensemble de l'écosystème environnant dont les rivières dépendantes qui en reçoivent le lixiviat.

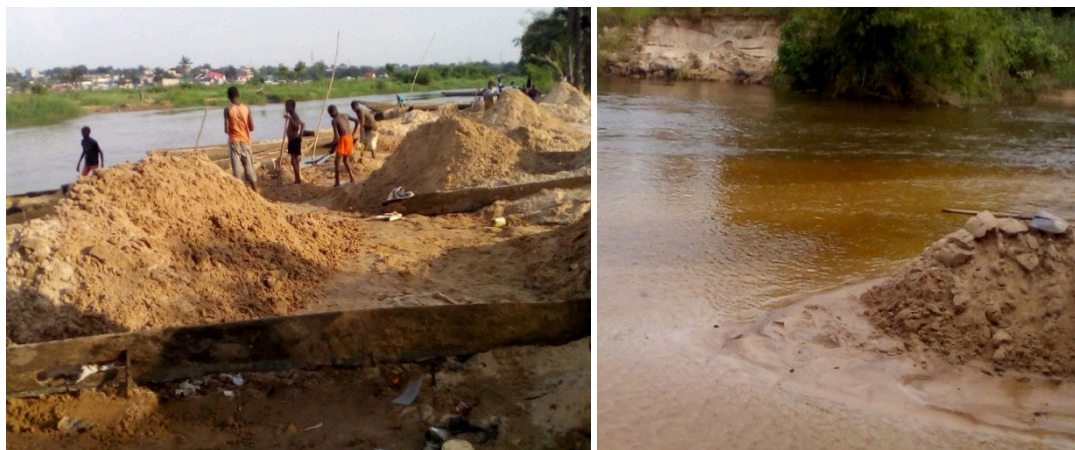
Photos 15 et 16 : Exploitation du sable dans le Bassin versant de la rivière N'djili

Des quantités importantes de sables issus des sols érodés sont charriées par les rivières N'djili et Lukaya et deviennent dès lors un obstacle au bon écoulement des eaux avec susceptibilité d'entraîner des inondations dans plusieurs quartiers de la ville province de Kinshasa à l'instar de Ndanu et Abattoir. Quelques établissements exploitant le sable ont été identifiées, cependant, c'est surtout les exploitants artisanaux qui y sont en surnombre. Il s'agit entre autre du sable issus des ravins créés suite aux constructions anarchiques, à la dénudation des terrains agricoles, au désherbage et autres mauvais usages des sols. Il sied de signaler les érosions des berges causées par l'écoulement naturel des eaux comme on peut le voir dans la photo 16 ci-dessus. Quelle que soit l'origine, l'exploitation des sables en rivière permet de dégager le lit et en facilite l'écoulement normal de l'eau mais présente des conséquences environnementales certaines telles que : l'érosion des berges, la remise en suspension des particules dangereuses, et l'accroissement des matières en suspension. Du reste, les personnes qui œuvrent dans les carrières effectuent l'ensemble de leurs besoins physiologiques dans la rivière avec risque de pollution microbiologique.

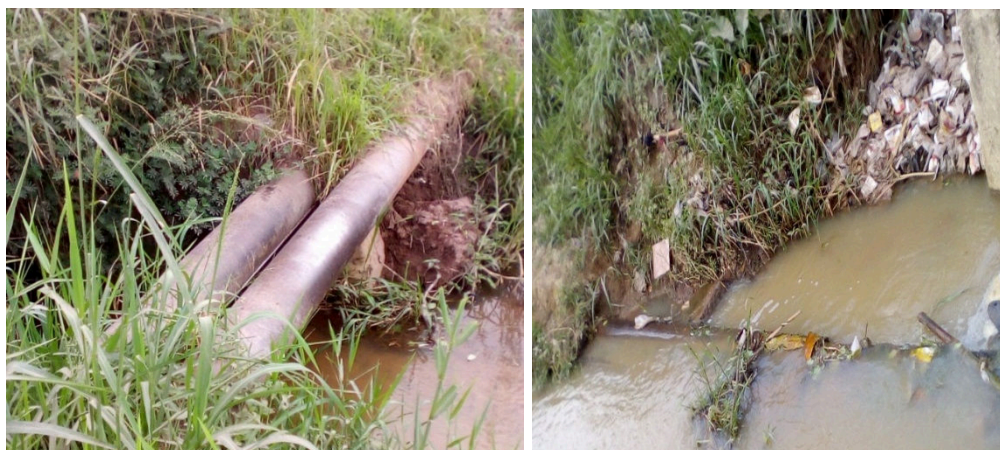
Photos 17 et 18 : traversé des pipelines au-dessus des cours d'eau affluents de la rivière N'djili et sous les eaux de la Lukaya

« Les déversements d'hydrocarbures peuvent avoir des répercussions sérieuses sur l'environnement marin, tant par engluement physique que par toxicité. La sévérité de l'impact dépend généralement de la quantité et du type d'hydrocarbure déversé, des conditions ambiantes, ainsi que de la sensibilité aux hydrocarbures des organismes touchés et de leurs habitats » (<https://www.itopf.org>).

Les pipelines de la SEP CONGO, Société de transport du carburant en RDC traversent au-dessus de deux ruisseaux à plus ou moins 5 décimètres de la rivière N'djili, passent non seulement en dessous du pont sur la rivière Lukaya (Latt. Sud 004°27'16,72", Long. Est 015°20'55,54", Alt. 287,4 m), mais aussi en dessous des eaux (photo 18) et traverse la rivière Ndjili au niveau du pont sur le boulevard Lumumba à moins de 10 mètres du site de captage. Il s'agit là d'une pollution potentielle à haut risque car une fuite dans lesdits pipelines pourrait provoquer une marée noire pouvant causer nuisance à l'eau et causer des dommages importants sur le reste du biotope des rivières concernées ; une destruction évidente de la faune piscicole et benthique mais aussi la détérioration de la qualité de l'eau desdites rivières. Selon les informations de la Direction de production de la REGIDESO, cette situation s'est déjà reproduite en deux reprises et la seconde fois avait provoqué la fermeture de l'usine quarante-huit heures durant.

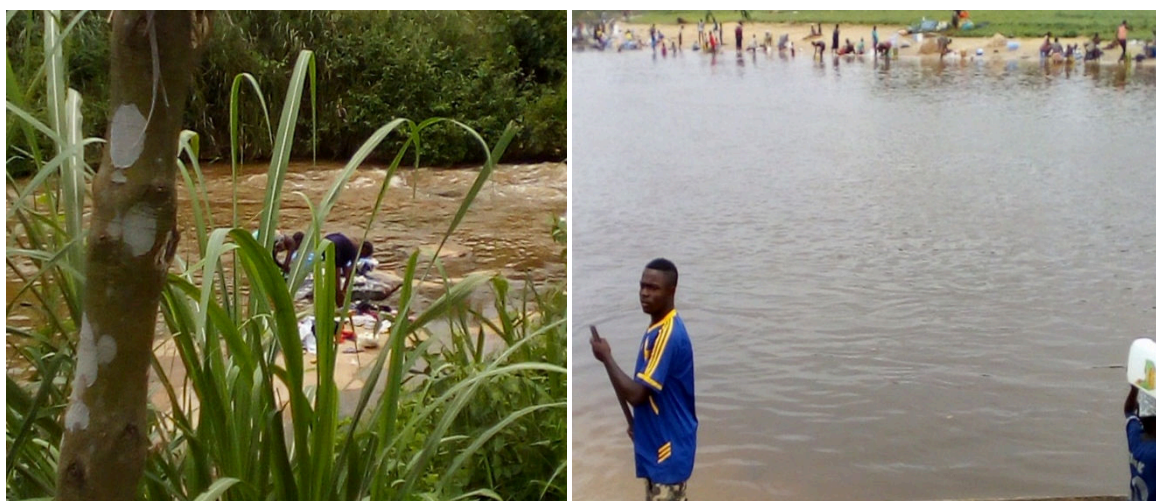
Photos 19 et 20 : lavage des linges et baignade directement dans les rivières Lukaya et N'djili

Sous d'autres cieux, la pratique des lessives en rivière n'est plus aujourd'hui compatible avec les exigences environnementales sur l'eau et les milieux aquatiques. Il en est de même de rejets des eaux usées (domestiques ou industrielles) dans les milieux récepteurs. A Kinshasa, le réseau de distribution d'eau n'étant pas étendu sur toute la ville, plusieurs citoyens se baignent, font la vaisselle et la lessive dans les rivières environnantes et utilisent leurs eaux non traitées comme eau de consommation (boisson, cuisson). Il s'agit entre autre d'une pratique qui met en péril la biodiversité des milieux aquatiques par la libérations des substances acides et basiques issus des savons, des détergents phosphorés, sans oublier des centaines de milliers de particules plastiques libérés lors du lavage des linges (BRGM, novembre 2001). Situations pareilles dépend essentiellement de deux facteurs à savoir : « traditionnel » (inertie des pratiques héritées du passé), et économique (faiblesse économique des usagers qui ne pourraient accéder ni à l'eau du réseau, ni à un équipement de lavage moderne (machine à laver). Non seulement ces populations sont exposées aux maladies hydriques, mais aussi ces activités réalisées au sein de la rivière sont très dangereuses pour l'eau à traiter. Les études menées depuis une dizaine d'années mettent toutes en évidence l'impact des pratiques de lessive en rivière sur la qualité des eaux et de l'environnement (Préfecture de Mayotte/DAF, décembre 2004 et SIEAM, septembre 2003).

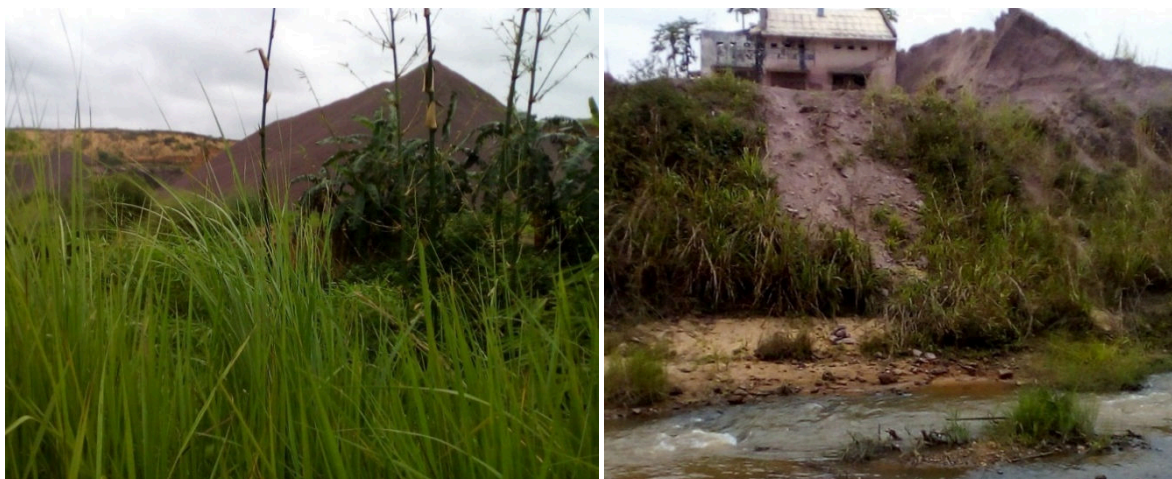
Photos 21 et 22 : exposition sur les berges de la rivière Lukaya des produits issus des carrières de pierres

Les potentialités écologiques des carrières de roches massives sont immenses. Les carrières, tel que vues dans les photos ci-après, sont exploitées sans aucune mesure de protection des cours d'eau et présentent plus de susceptibilités de rejeter dans les eaux des rivières des substances minérales (silices, calcaires, etc.), mais aussi de réduire le niveau et le lit de la rivière par une sédimentation d'importantes quantités des minéraux. Ces genres de pratiques agissent non seulement sur la qualité de l'eau de la rivière, la faune mais aussi sur la flore des berges et devient par conséquent un facteur aggravant. Les conséquences peuvent avoir une portée de modification de la qualité de l'eau en la rendant acide avec une augmentation de la conductivité et des substances dissoutes. Ce qui dénote les impacts sanitaires et écologiques importants des carrières des pierres (BRGM/RP, Janvier 2008). Lors du concassage-criblage, de la mise en stock des matériaux et de la circulation des camions et engins sur les pistes et accès à la carrière, l'air est pollué par les envols des poussières. Ce phénomène provoque des très importants nuages de poussières qui demeurent longtemps en suspension en l'air ; les particules à plusieurs conséquences écologiques peuvent ensuite retomber dans les rivières et polluer leurs eaux (Colas R., 1977 et www.bretagne.developpement-durable.gouv.fr).
