Utilisation des images satellitaires du Landsat dans l'étude de la dégradation des berges des oueds : exemple des berges des oueds Rdat, Zat et Tensift lors de la crue de Novembre 2014 (Marrakech, Maroc)

[Use of Landsat satellite images in the study of the degradation of the riversides of wadis: example of the riversides of wadis Rdat, Zat and Tensift during the flood of November, 2014 (Marrakech, Morocco)]

Mohamed AIT MLOUK, Abdellah ALGOUTI, Ahmed ALGOUTI, and Zouhair OURHZIF

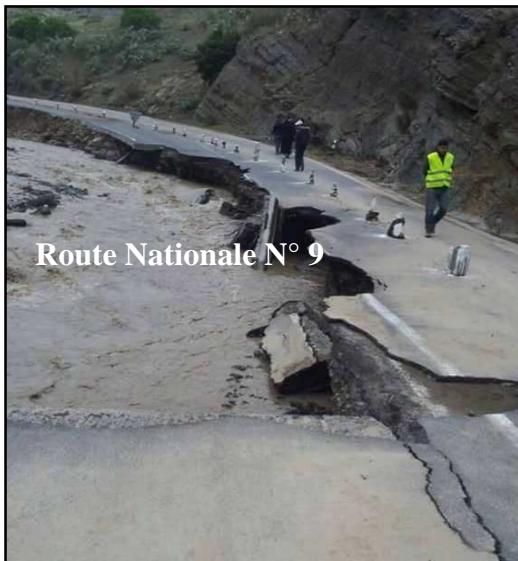
Photo 1 : destruction de l'infrastructure routière

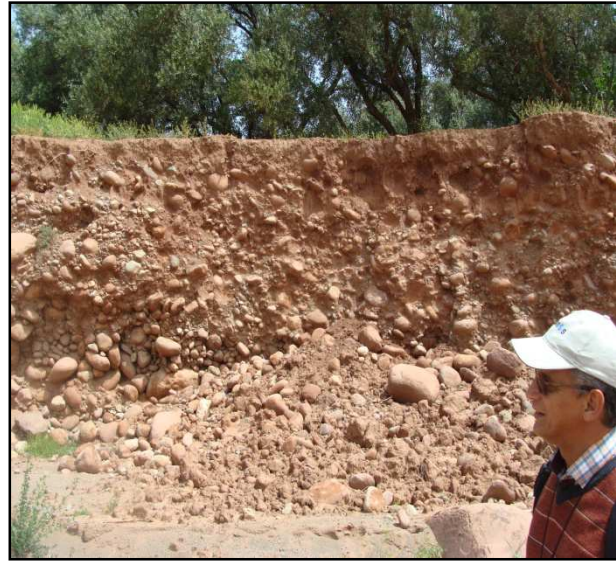
Photo 2 : dégradation des berges de l'oued

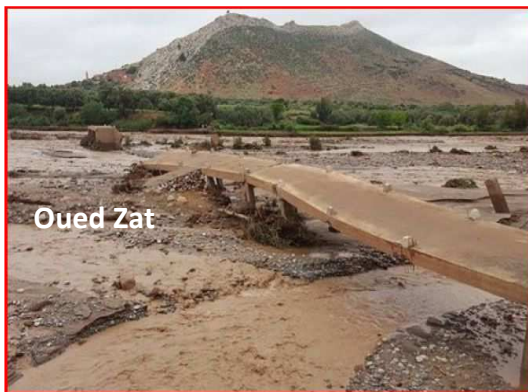
Photo 3 : Pont détruit

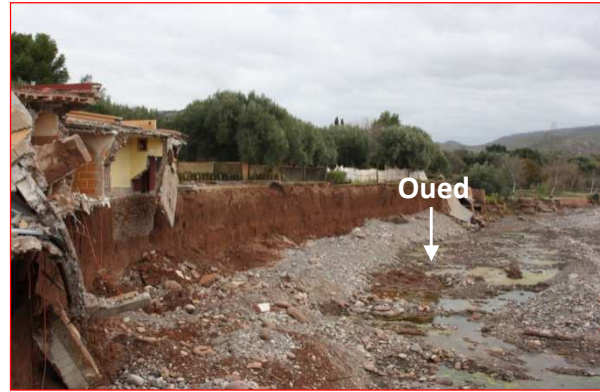
photo 4 : Maison détruite

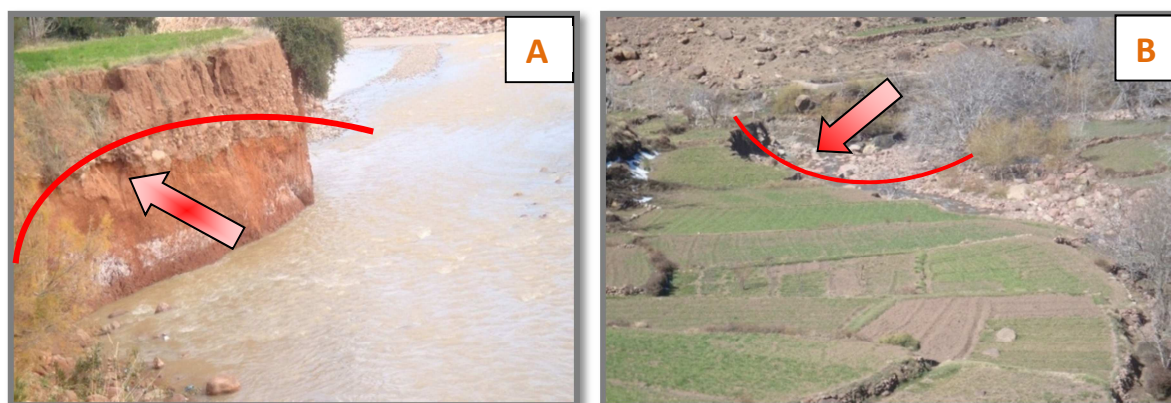
Photo 5 : Berge concave au niveau de l'Oued Rdat : A en aval à Sidi Rehal et B en amont à Iswal.

Lorsque le courant fait un angle avec la berge, l'érosion atteint son taux maximal. C'est le cas d'une berge concave (**Photo 5**). La présence d'un obstacle (arbre abattu, gros bloc, ...) au niveau du cours d'eau, perturbe les filets liquides du courant, conduit à l'érosion des berges en produisant un courant réfléchi (**Photo 7**).

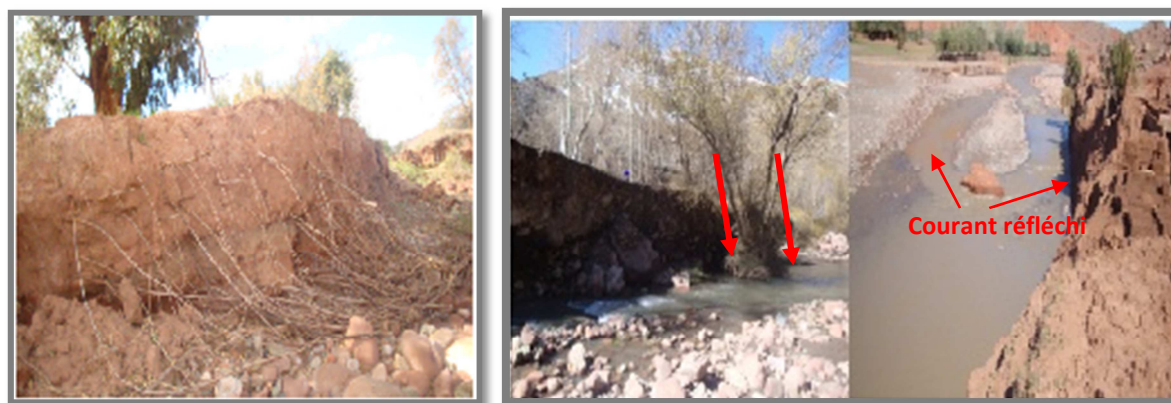
Photo 6 : Sapement des berges sous l'enracinement des arbres.

L'érosion d'une berge se produit lorsque des grains de matériaux constitutifs de la berge sont arrachés par l'eau de la rivière. Cet enlèvement des particules peut avoir lieu lorsque la vitesse du courant et sa turbulence sont capables de vaincre le poids des particules et éventuellement leurs cohésions [3]. Dans la région d'étude ces conditions sont toujours satisfaites lors des crues qui caractérisent la région par leurs agressivités. Le processus d'érosion se produit aussi bien au niveau de la partie visible de la berge qu'à son pied sous l'eau (sapement ou affouillement). Ce dernier est un cas particulier d'érosion et due à la turbulence de l'eau à la base d'une berge. L'affouillement ou sapement d'une berge est une vraie menace des arbres (Photo 6) et des ouvrages (ponts).

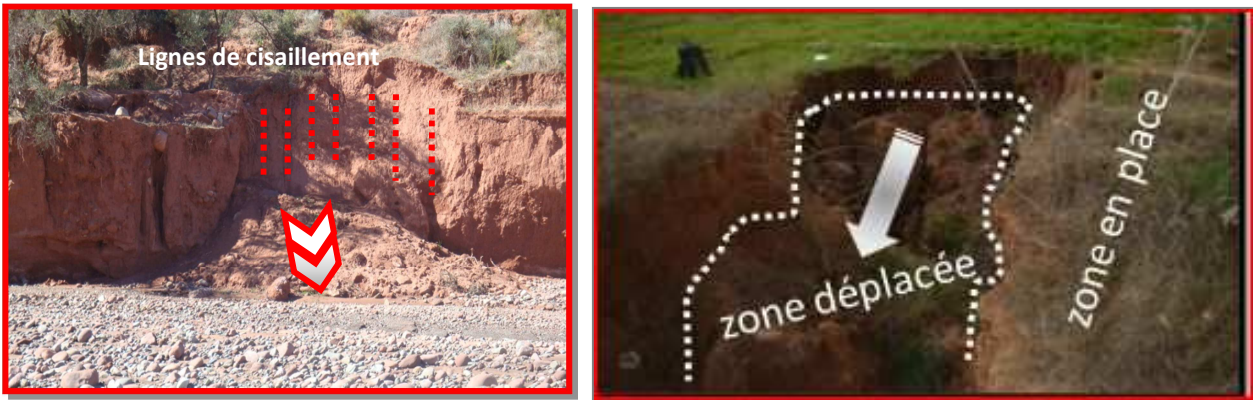
Photo 8 : Le phénomène de glissement en masse an niveau des berges de l'Oued Rdat

Le glissement lorsqu'une masse de terres constitutives de la berge se déplace en bloc (en masse) avec une ligne de cisaillement qui sépare la zone déplacée et la zone qui reste en place (**photo 8**). Ce dernier est analogue à une faille normale. Le glissement se produit très souvent au moment de la décrue. Cette dernière constitue la condition la plus défavorable pour les berges. An niveau de ces derniers on peut rencontrer, également, des ouvertures plus au moins parallèles au sommet des berges (**photo 9**) et qui sont considérés comme des témoignages du phénomène de glissement.

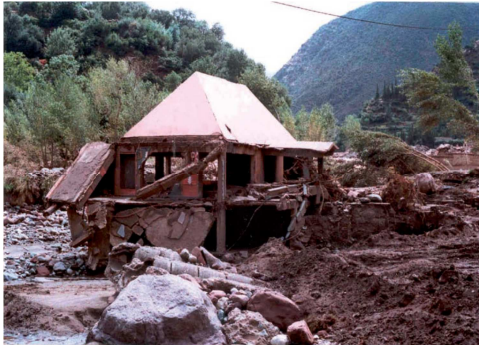
Photo 11 : Maison détruite par la crue du 17 Aout 1995 (source : [10]. saidi at al, 2010)

Les crues de 21 au 23 novembre 2014, qui ont causées nombreux dégât (humains, agricoles, infrastructures, ...) dans les secteurs de Guelmim, Agadir, Ourzazate Et Marrakech, peuvent être comparées à celles de l'Ourika. Parmi ces dernières on cite les crues de 17 out 1995 et de 28 octobre 1999 qui sont les plus destructives (**photos 11 et 12**) de l'histoire moderne du Maroc avec les débits de point respectivement de 1030 m³/s et 762 m³/s. Les crues de l'Ourika sont très fréquentes. Elles surviennent, généralement, en tout saison. Pendant une période de 34 ans d'observation, chaque mois d'une année hydrologique a connu au moins une crue, à l'exception le mois de Décembre [10].

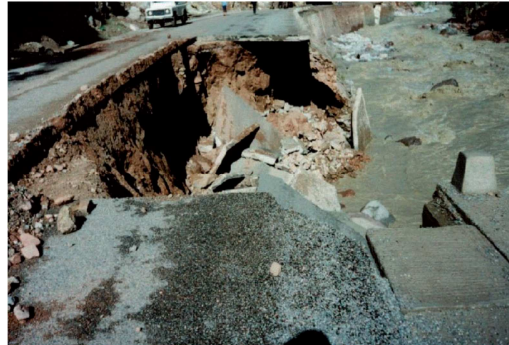
Photo 12 : Mur de soutènement de l'Ourika détruit par la crue du 28 octobre 1999 (source : [10]. saidi at al, 2010)
