Revitalisation du quartier Lumumba dans la ville de Butembo au Nord-Kivu (RD Congo)

[Revitalization of the Lumumba district in the city of Butembo in North Kivu (DR Congo)]

ABSTRACT: This article was conducted as part of the revitalization of the Lumumba district in downtown Butembo. After field observations accompanied by data processing using Geographic Information Systems, this research reveals that 41.28% of the buildings in the Lumumba district are in poor condition and deserve to be renovated to leave room new buildings and 17.02% of the buildings are in fairly good physical condition. In addition, the results indicate that 37.59% of the buildings are in good condition and deserve to be preserved and 4.11% of the buildings under construction. Regarding roads, this study identified a total of 120 sections over a distance of 26.37 km. Among these roads, 72 sections are in poor condition (i.e. 15.03 km) and require total reconstruction. The analysis also shows that 8 road sections are in good condition, i.e. nearly 3.85 km. In view of these results, it is essential to set up urban revitalization projects in order to improve the living conditions of the inhabitants of the Lumum

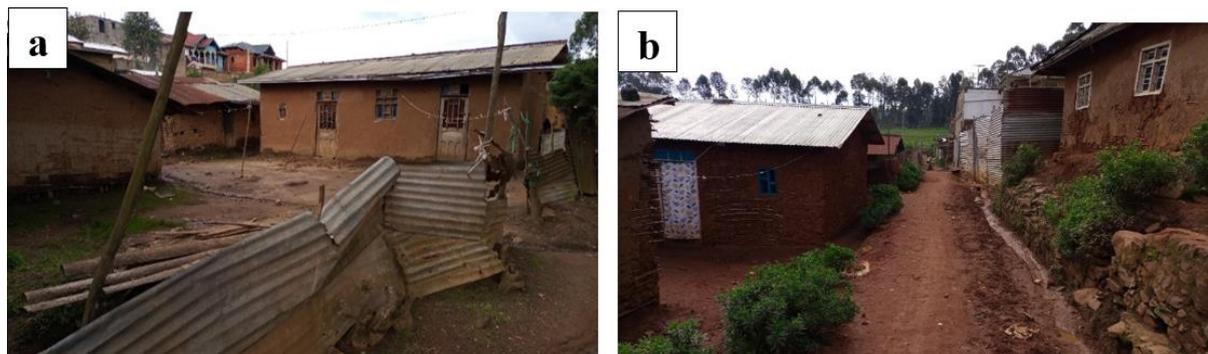
Fig. 1. Maisons construites en terre battue non entretenue utilisant des tôles usées comme clôture au quartier Lumumba sur l'Avenue Lubero (a) et dans la cellule Kaluvu (b)

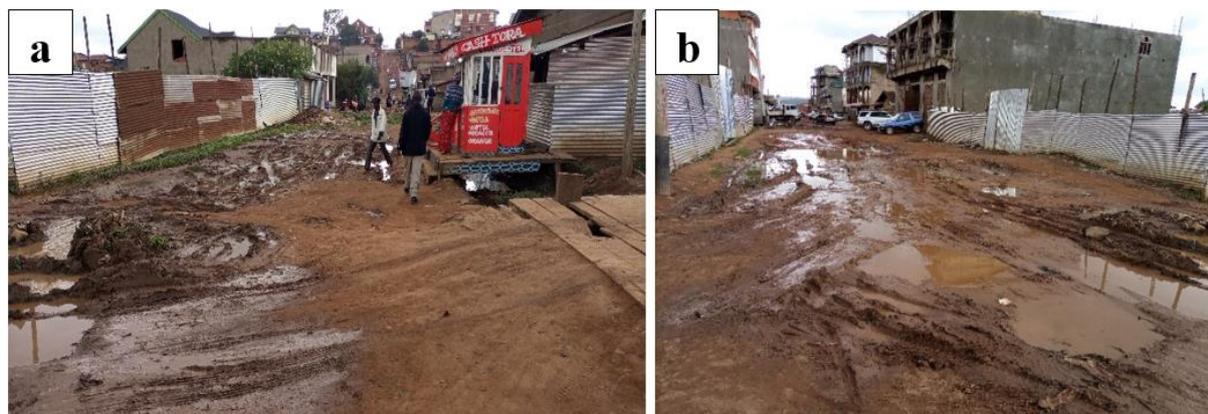
Fig. 2. Aperçu de l'Avenue Rwenzori avec une route en état de dégradation avancé et non praticable par des piétons (a) et des engins de deux roues (b) au quartier Lumumba

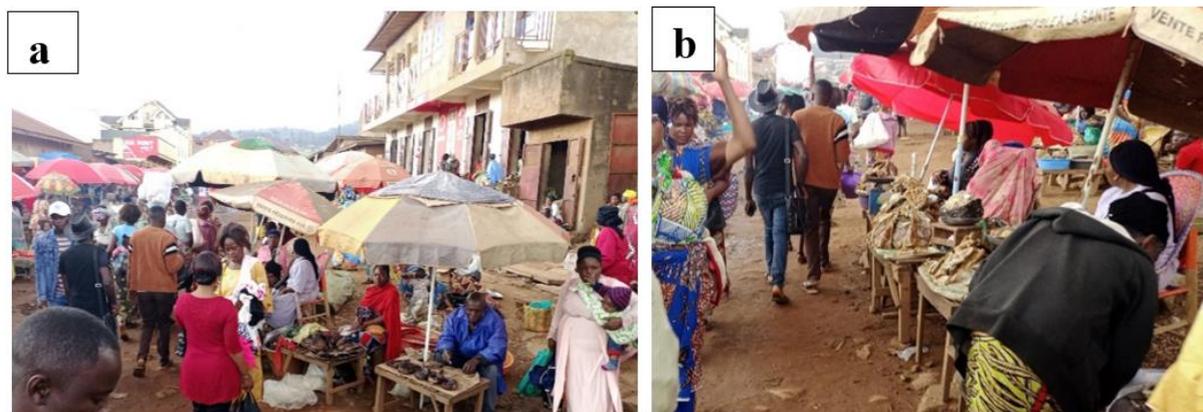
Fig. 3. *Aperçu des avenues Ngulo, du marché et Rwenzori envahies par des activités commerciales, qui, aujourd'hui ne permettent plus la fluidité de circulation suite aux activités informelles*

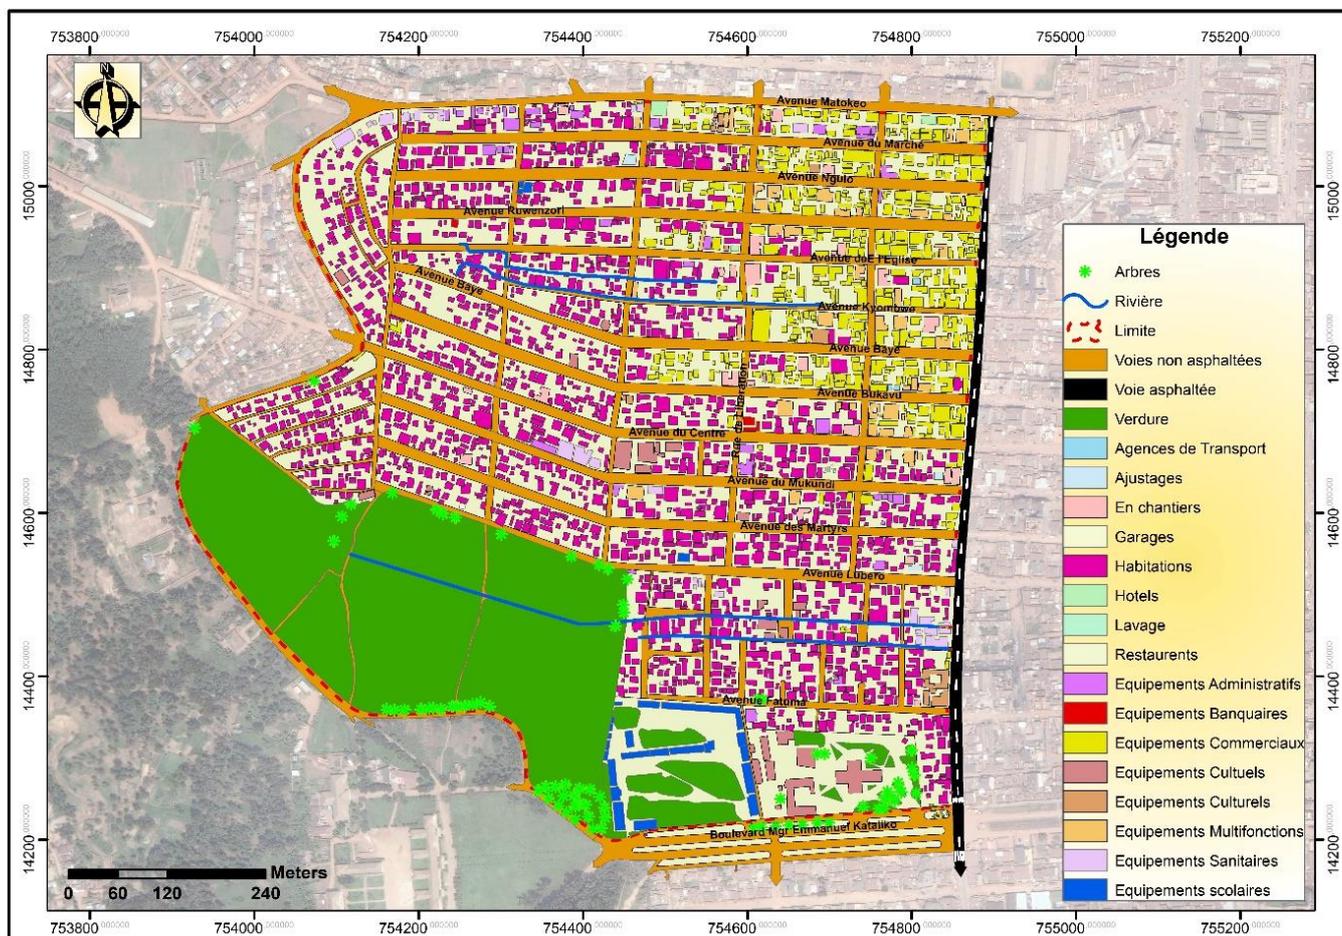
Fig. 5. Plan d'Occupation du Sol du quartier Lumumba

Le Plan d'Occupation du Sol (POS) fixe un ensemble de règles pour l'occupation et l'utilisation des terres (habitat, des ressources et des infrastructures, les équipements etc.) sur un territoire [16]. En effet, le Plan d'Occupation du Sol du quartier Lumumba présenté au niveau de la figure 5 reprend la situation existante telle qu'elle se présente. Ce plan est issu du fruit d'un état des lieux cartographique des différentes activités actuelles identifiées sur de terrain (limite du quartier, les espaces verts et les axes structurants). Etant un ancien quartier résidentiel, la figure 5 montre que la grande partie est occupée par des bâtiments résidentiels de la population avec un type d'habitat d'auto-construction non assisté. Néanmoins, il convient de signaler la présence des quelques bâtiments d'habitats planifiés qui étaient réservés pour le logement des enseignants de l'Institut Technique Agricole et Vétérinaire (ITAV-Butembo) construits à l'époque par les Belges. Aujourd'hui, ces bâtiments se trouvent dans un état de dégradation suite à leur non réhabilitation. Une partie de ce quartier est en train d'être occupé progressivement par les activités commerciales du marché Central de la ville de Butembo. Il en est de même pour plusieurs voies (avenues) vers le Nord-Est du quartier étudié est occupé par des activités commerciales. Ces dernières sont plus concentrées vers la partie allant du Nord au Sud et de l'Est à l'Ouest entre les avenues Matokeo et du Centre et entre la rue d'ambiance jusqu'à la troisième rue. Le tableau 1 présente le bilan surfacique des équipements présentés dans le Plan d'Occupation du Sol de la figure 5.

Il ressort de ce tableau 1 que, sur le total de la superficie occupée par les différentes activités du quartier Lumumba, une partie très importante est occupée par l'habitation étant donné que c'est l'activité principale de départ lors de la création du quartier. Les habitations occupent près de 25,21 hectares soit 36,66 % du total. Il faut reconnaître néanmoins qu'une partie importante est en train d'être envahie progressivement par les activités commerciales non planifiées représentant presque 8,23 hectares soit 11,97 %. Quant à la voirie, elle occupe une superficie de 16,86 hectares soit 24,52 %. Concernant les espaces verts, on constate qu'ils occupent quand même une superficie considérable représentant autour de 13,89 hectares soit 20,20 %. Ces espaces verts sont constitués majoritairement de la concession de l'ITAV et celle de la cathédrale *Mater ecclesiae* de Butembo. Par ailleurs, les observations de cette étude indiquent qu'il existe encore une incohérence des équipements présents par rapport à la norme reconnue dans le cadre de la programmation des équipements (les équipements éducatifs, culturels, sanitaires,...).

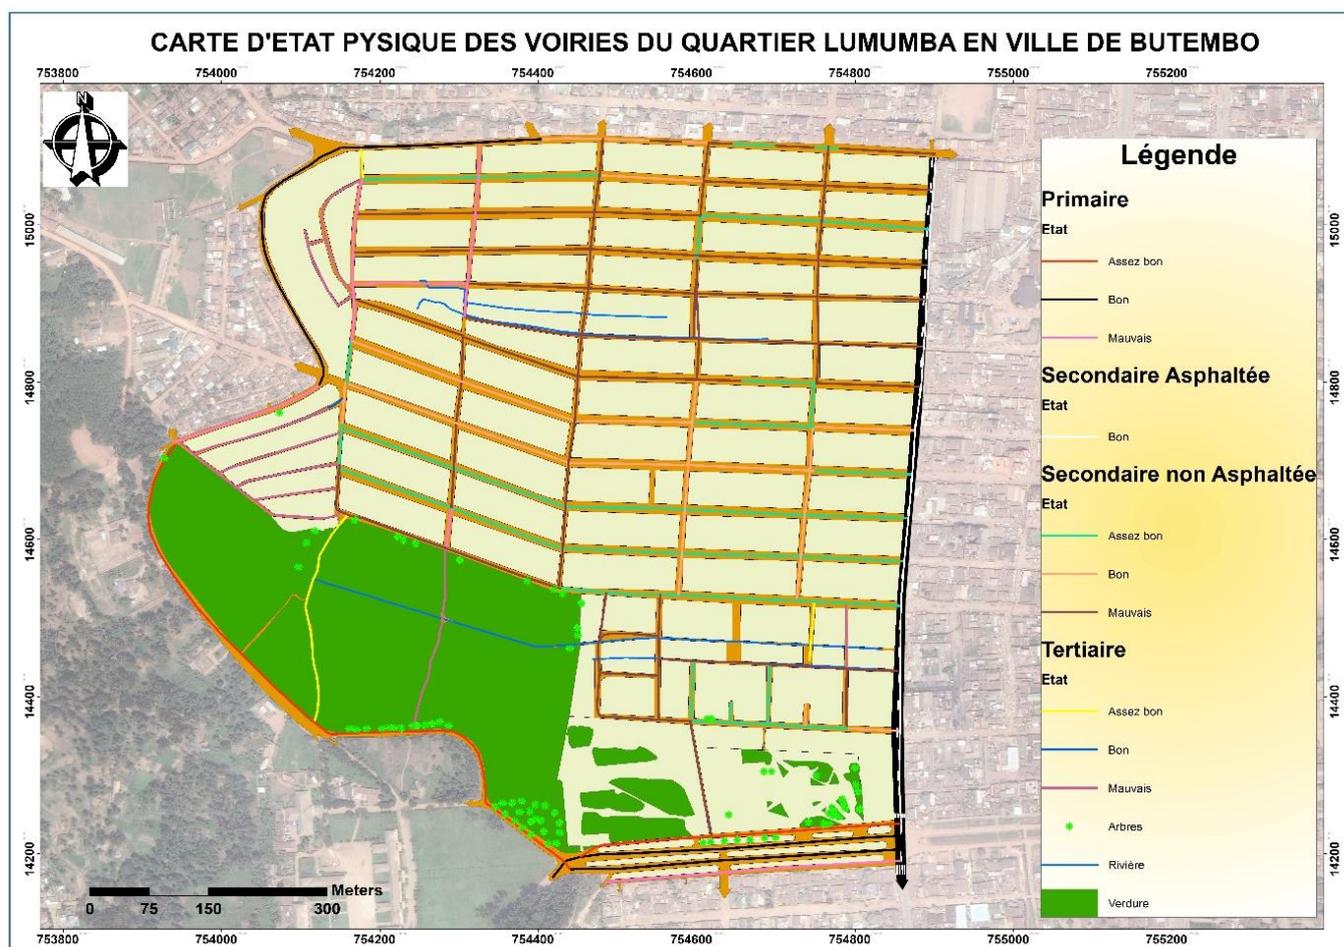
Fig. 6. Etat physique des voiries du quartier Lumumba

Selon la classification présentée au niveau de la figure 6, les voies ont été classées en trois types: la voie primaire, secondaire et tertiaire. La rue Paluku Denis, ex rue d'ambiance a été considéré comme voie primaire de par son importance et ses activités très intenses sollicitées par les usagers. Elle est asphaltée. A plus, la partie non asphalté située autour de la cathédrale constitue la limite Sud de notre aire d'étude et qui est subdivisée en deux bandes, séparées par une terre pleine a également été prise comme voie primaire. Par ailleurs, l'avenue Matokeo venant du monument historique de la ville de Butembo et l'avenue du centre ont été considérées comme les voies secondaires du quartier Lumumba. Les restes des voies ont été pris comme des voies tertiaires. A chaque classification, un code a été attribué pour classer l'état physique de chaque des voies à l'instar de bon, assez bon et en fin mauvais (Tableau 2).

La lecture du tableau 2 fait ressortir un total de 120 tronçons. Ces 120 tronçons représentent environ 26,37 km dont 8 tronçons en bon état (soit 3,85 km), 41 tronçons en état assez bon (soit 5,84 km) et 72 tronçons en mauvais état (soit 15,03 km). Au regard de ces résultats, il y a lieux d’avoir une idée générale sur le coût total dans l’aménagement routier dans ce quartier. Les chiffres donnent également une idée claire nécessaire pour attirer les investisseurs qui œuvrent dans le domaine routier et qui peuvent orientés les autorités administratives à une meilleure prise de décision.

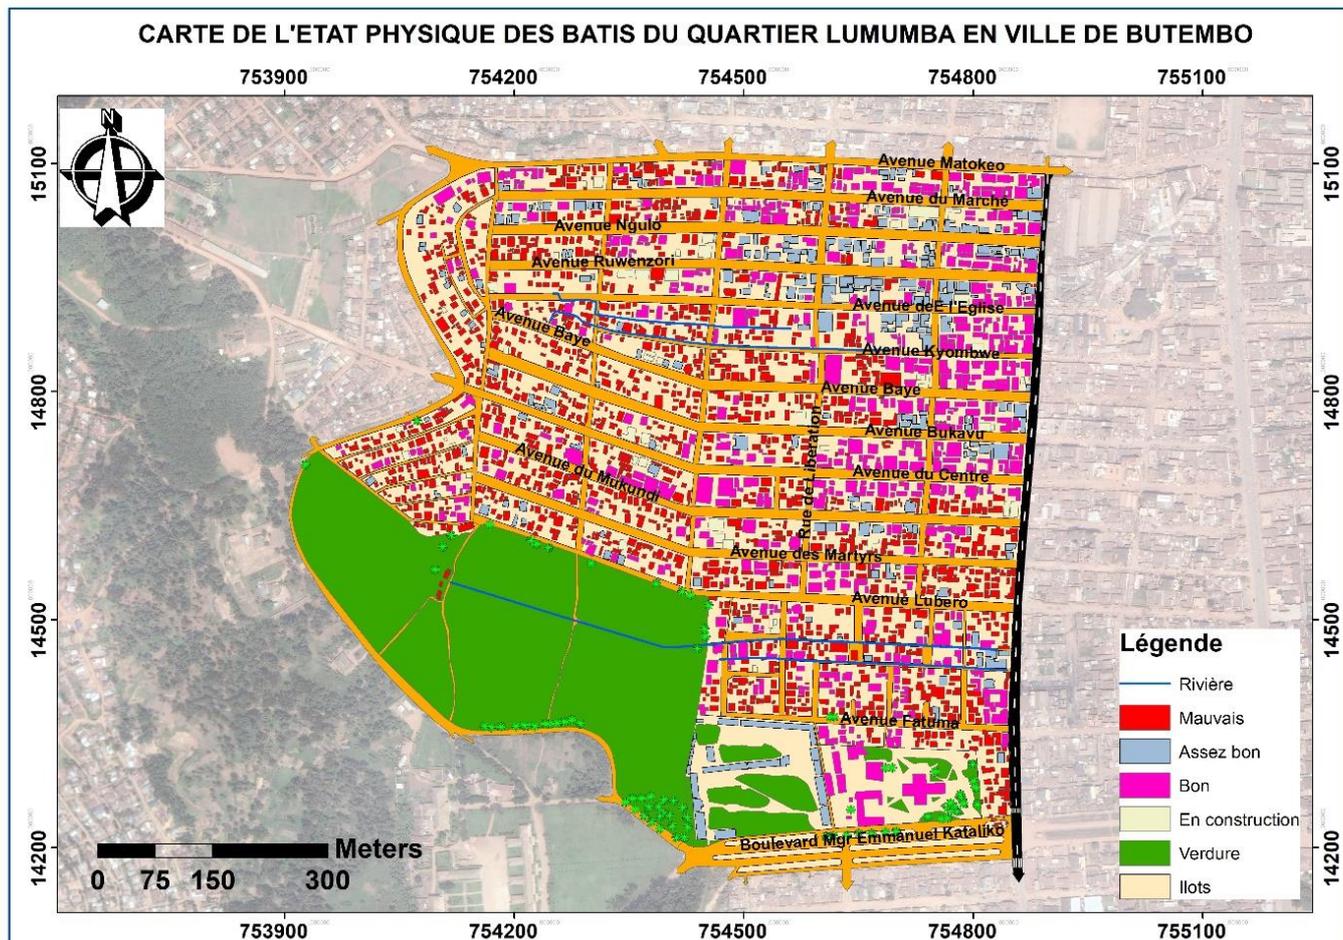
Fig. 7. Etat physiques des bâtis du quartier Lumumba

La figure 7 montre la répartition de bâtis selon leur état physique quel que soit la nature ou l’activité qu’occupent ceux-ci. Cette figure montre trois classes de bâtis (bon, assez bon et mauvais) hormis les bâtiments en construction. Le bilan surfacique de l’état physique des bâtis dans le quartier Lumumba est présenté au niveau du tableau 3.

Il ressort de ce tableau 3 que 1515 bâtiments soit 41,28 % sont à mauvais état. Ce même tableau indique que 17,02 % des bâtiments en état assez bon alors que 37,59 % des bâtiments en bon état et 4,11 % sont en construction. Ces résultats indiquent que le taux de

construction des nouveaux bâtiments est trop faible par rapport à l'état de dégradation des bâtis qui nécessitent la réhabilitation. Ils montrent également l'importance de cette étude en termes de besoin réel en parc de logement dans le quartier Lumumba. Ainsi, les acteurs qui œuvrent dans le domaine de l'habitat peuvent déjà se saisir de cette situation l'amélioration du cadre de vie des habitants de ce quartier.
