Les remontées capillaires et la dégradation du rempart de Sidi Baba (Médina de Meknès)

[The capillary rise and degradation of Sidi Baba rampart (Medina of Meknes)]

Rabha Ajakane

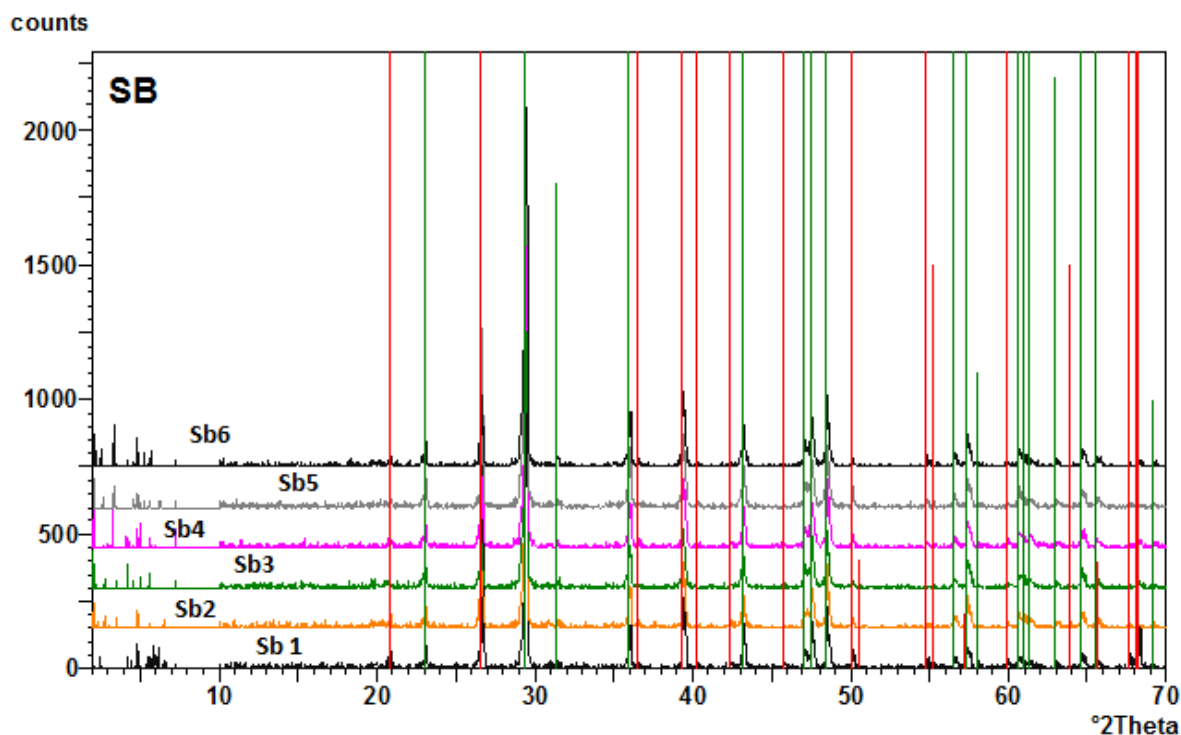
Six échantillons (Sb1 à Sb6) de roche totale ont été prélevés pour la diffraction aux rayons X. Les spectres obtenus (Figure 3), mettent en évidence des pics caractéristiques de la calcite et du quartz avec une dominance de cette première.

Fig. 3. Diffractogrammes de la roche totale des échantillons du rempart de Sidi Baba (en vert : calcite, en rouge : quartz).

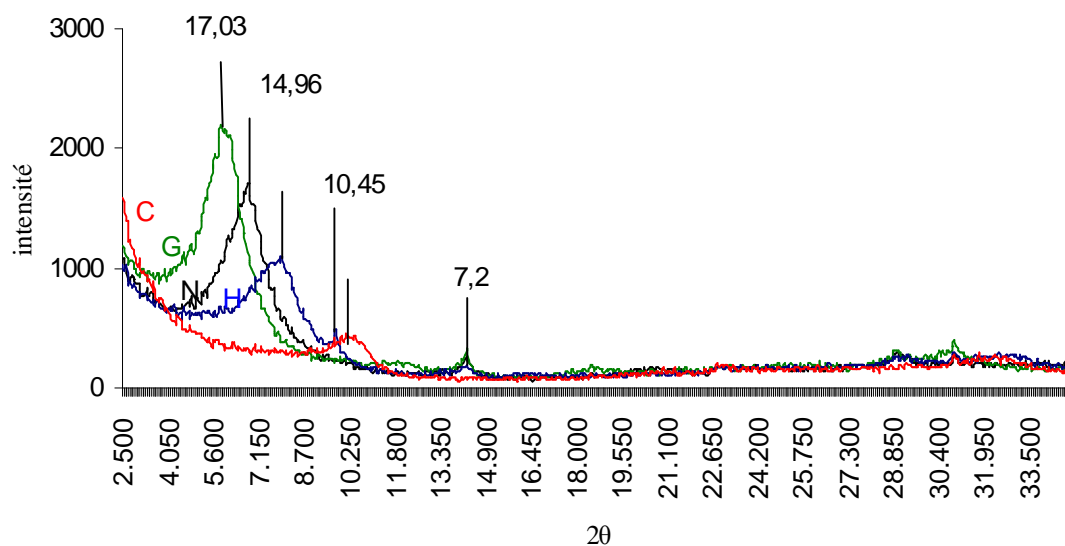
La phase argileuse rencontrée dans le pisé du profil du rempart de Sidi-Baba a été également analysée par la diffraction aux rayons X. Elle montre deux pics : un pic situé au environ de 7.2 Å qui disparaît au chauffage et persiste au traitement à l'éthylène glycol (Figure 4), un tel comportement caractérise la kaolinite. Le second pic apparaît aux environs de 15 Å et passe à 17.03 Å après la saturation à l'éthylène glycol puis il se rabat à environ 10 Å après le chauffage, il caractérise la smectite (argile gonflable). Cette dernière représente plus de 80% (tableau 2).

Fig. 4. Exemple de diffractogramme de la fraction argileuse du rempart de Sidi-Baba. (N : normal, G : glycolé, C : chauffé, H : hydrazine)
