Diagnostic pathologique et thérapie pour une durabilité de la signalisation routière dans les centres urbains d'Abomey Calavi

[Pathological diagnosis and therapy for the sustainability of road signs in the urban centers of Abomey Calavi]

Hubert Frédéric GBAGUIDI

Ecole des Sciences et techniques du Bâtiment et de la Route, Université Nationale des Sciences, Technologies, Ingénieries et Mathématique d'Abomey, Benin

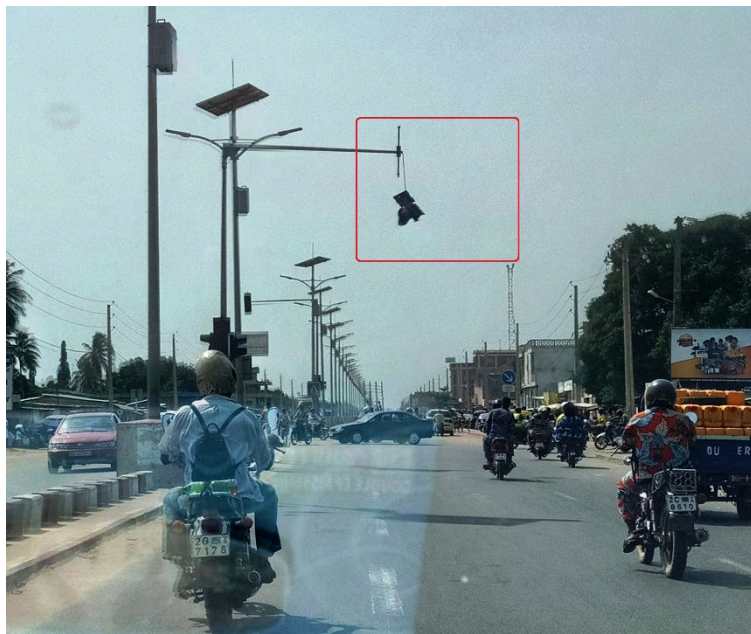
Photo N°01 : Feux de circulation en état de dégradation avancée

Les dégradations des éléments en béton armé sont la conséquence des accidents de la circulation dont les chocs démolissent les éléments en superstructure ou déplacent leur inertie. Cette même cause explique les déformations des mâts en acier ou en aluminium qui fléchissent et se déforment sous la violence des accidents. Mais les causes de dysfonctionnement les plus criardes concernent les systèmes électroniques. Ainsi, l'optique englobant les luminaires est soit cassé, soit ne contient plus d'ampoule. De même, ce système n'est plus interrelié à certains carrefours ou devient pendant car relié juste par un fil en absence de toute fixation comme illustré par la photo N° 01 ci-après.

La partie encadrée de cette photo montre un système optique pendant et suspendu à la potence grâce au fil d'alimentation. Une telle structure (qui dure depuis plus d'un an) présente des risques certains de projectiles pour les usages de la route.

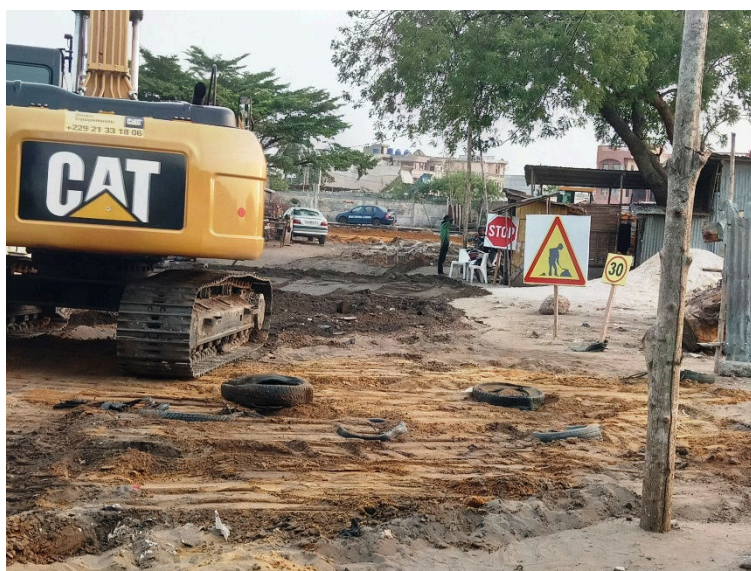
Photo N° 02 : Panneaux temporaires de chantier

Sur la photo N° 02 ci-après, les différents panneaux sont installés en plein milieu de la zone de travail créant ainsi des gênes aux usagers de la route qui n'ont pas été prévenu des dangers du chantier avant le lieu de leur survenu.
